**Bushaltestelle in Lipizach/Lipica
in Fahrtrichtung Tallage
in der Marktgemeinde Ebenthal i.K.
Standortverlegung**

Durchgeführt im Auftrag der
Marktgemeinde Ebenthal in Kärnten

Klagenfurt, im Oktober 2023

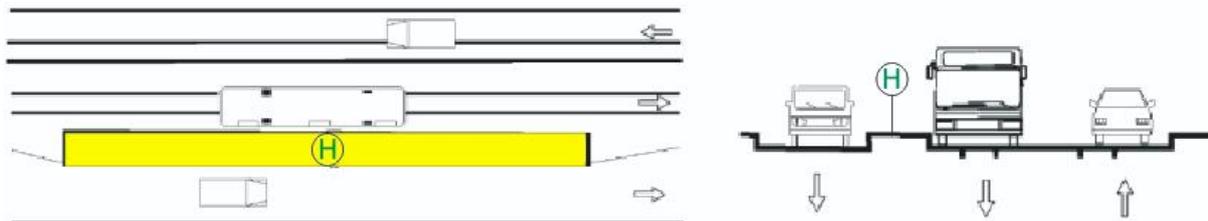
Der Fahrgast muss die Fahrbahn zum Erreichen der Haltestelle (ausgebildet als Insel) queren. Die Haltestelle sollte eine Mindestbreite von $> 2,0$ m aufweisen. Bei Inselhaltestellen ist eine rasche Abwicklung des Fahrgastwechsels möglich, da der Bus geradlinig zufahren kann. Ein weiterer Vorteil ist, dass der Individualverkehr nahezu nicht behindern wird.

Abbildung 1: Inselhaltestelle (Skizzengrundlage/5/, eigene Bearbeitung)

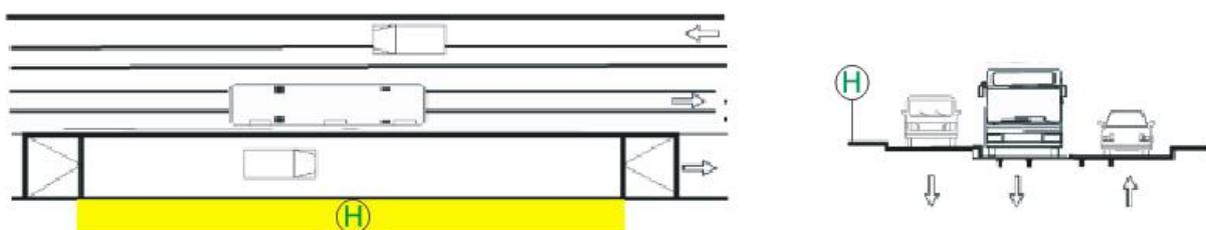
Bei dieser Haltestellenart findet der Fahrgastwechsel auf der Fahrbahn statt, wodurch sich potentiell eine Gefährdung der Fahrgäste und ein längerer Fahrgastwechsel ergeben können. Sie kommen meist bei Straßenbahnen aber auch bei Bussen in Mittellage und nicht ausreichender Breite für eine Inselhaltestelle zur Anwendung. Unterschieden wird in Haltestellen mit und ohne Fahrbahnanhebung. Durch die Anrampung wird der Individualverkehr gebremst und auf die die Fahrbahn querenden Fahrgäste aufmerksam gemacht.

Abbildung 2: Fahrbahnhaltestelle (Skizzengrundlage/5/, eigene Bearbeitung)

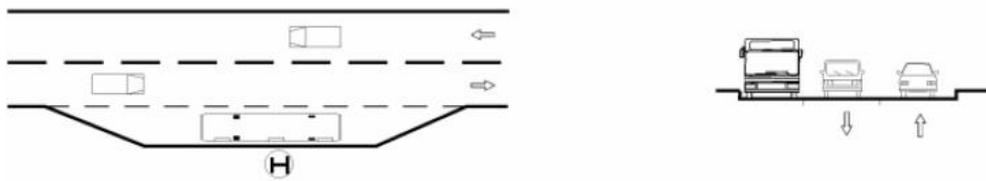
Bei Busbuchten als Sonderform der Randhaltestelle kann der fließende Verkehr, ohne den Fahrstreifen wechseln zu müssen, am haltenden Bus vorbeifahren. Für den Bus entsteht insbesondere der Nachteil, dass er sich in den fließenden Verkehr wieder einordnen muss. Für die Fahrgäste entsteht eine ungünstige Fahrdynamik durch Querbeschleunigungen zusätzlich zu den Längsverzögerungen bzw. dem Überfahren von vorhandenen Entwässerungsmulden. Busbuchten können in besonderen Fällen auf Grund betrieblicher Belange oder aufgrund der Verkehrsstärken erforderlich sein.

Abbildung 5: Randhaltestelle mit Vorbeifahrtmöglichkeit (Skizzengrundlage/5/, eigene Bearbeitung)

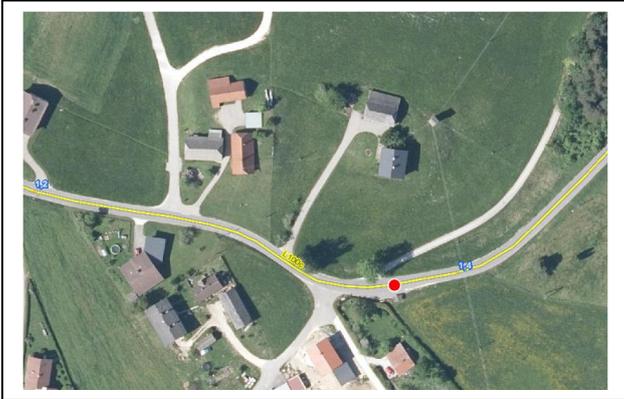
Abbildung 7: Lage der Haltestellen im Raum /11/

Die beiden Haltestellen in Lipizach befinden sich in ländlichem Umfeld an der L 100c bei rd. Strkm 1,350 und sind gegenüber situiert. In Fahrtrichtung Radsberg ist die Haltestelle als Randhaltestelle mit Bucht ausgebildet, während in Fahrtrichtung Tallage der Halt der Busse auf der Fahrbahn erfolgt (Randhaltestelle ohne Bucht).

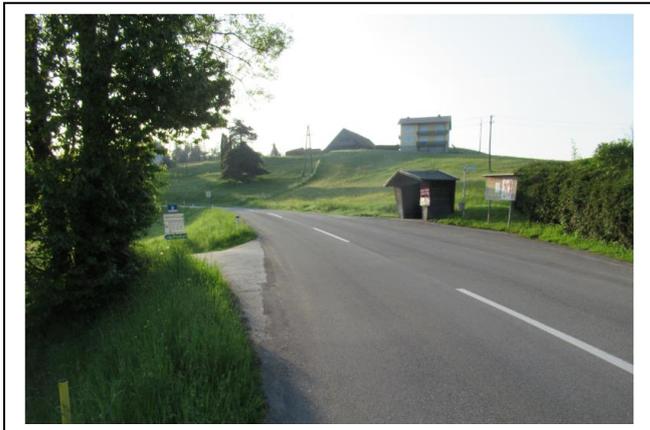
Foto 1: Randhaltestelle mit Bucht und Wartehäuschen in Fahrtrichtung Radsberg

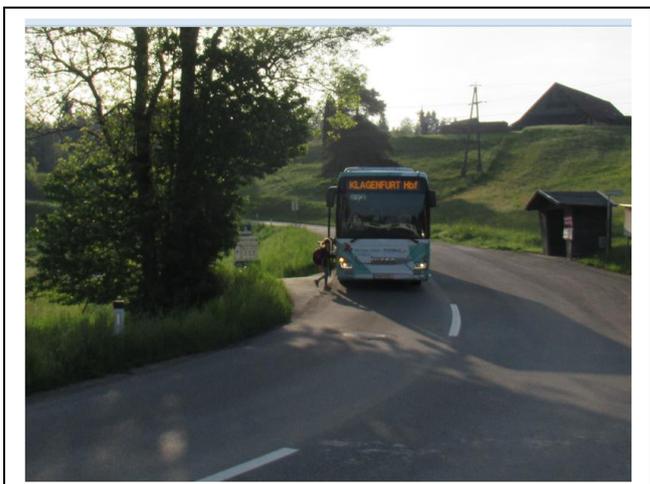
Foto 2: Die zu untersuchende Randhaltestelle mit Vorbeifahrtmöglichkeit Fahrtrichtung Tallage

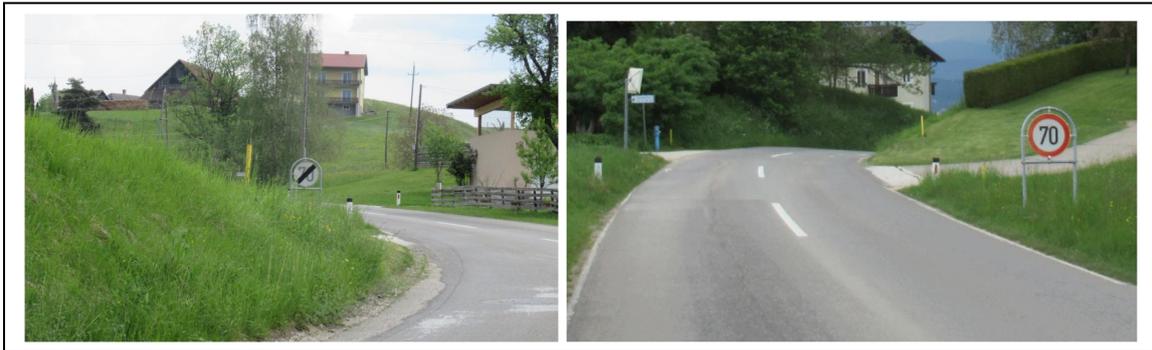
Der gegenständliche Abschnitt im erweiterten Bereich der Bushaltestellen Lipizach befindet sich im Freilandbereich. Eine 70km/h Beschränkung endet an der L 100c bei Strkm 1,220. Folglich ist im Bereich der Bushaltestellen keine Verordnung mittels Verkehrszeichen kundgemacht, welche die erlaubte Höchstgeschwindigkeit herabsetzt. Dadurch anerkennt die Behörde, dass im Freilandbereich der Bushaltestellen an der L 100c (theoretisch) 100 km/h gefahren werden darf. Es wird in diesem Zusammenhang explizit auf § 20 Abs. 1 StVO hingewiesen, der normiert, dass die Geschwindigkeit den Straßen-, Verkehrs- und Sichtverhältnissen, sowie den Eigenschaften von Fahrzeug und Ladung angepasst werden muss.

Foto 3 und 4: Straßenpolizeiliche Maßnahme Ende/Beginn der 70 km/h Beschränkung

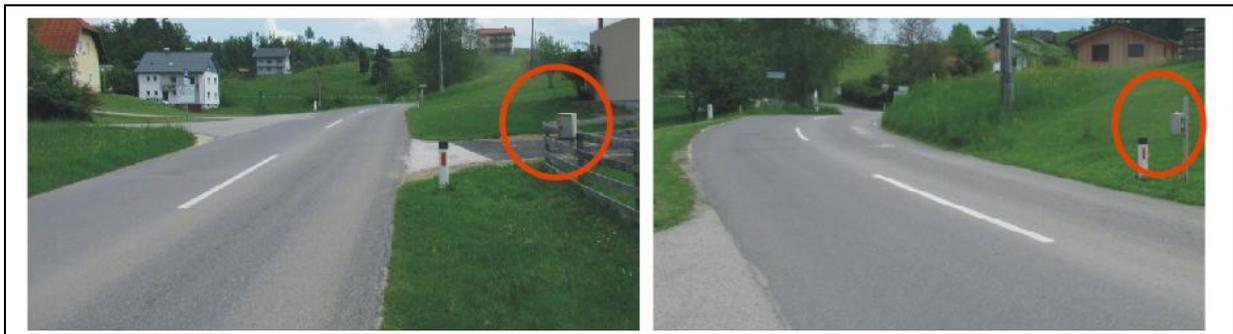
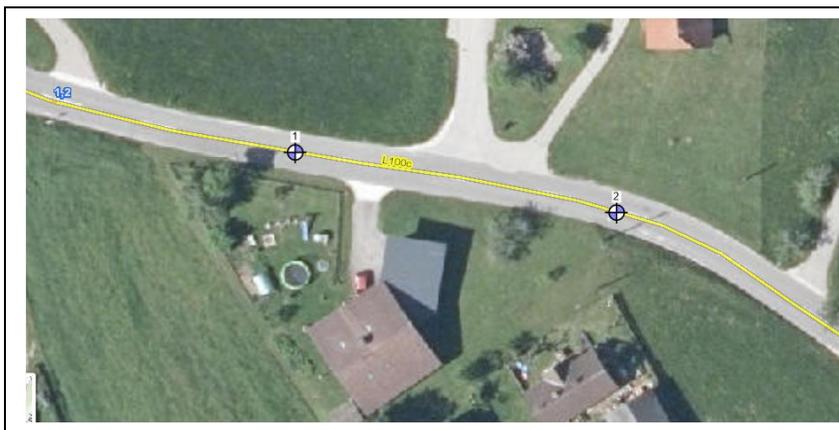
Am gegenständlichen Abschnitt der L 100c wurden vom 24.5.2023 bis 30.5. 2023 an zwei Querschnitten Radarmessungen (Verkehrszählungen respektive auch Geschwindigkeitsmessungen) durchgeführt. Zählstelle 1: L 100c Strkm 1,240 und Zählstelle 2: L 100c Strkm 1,290

Foto 5 und 6 (oben):
Fotodokumentation der
beiden Radargeräte

Abbildung 8 (links):
Kartierung der Querschnitte,
an denen die Kfz erhoben
wurden/11/

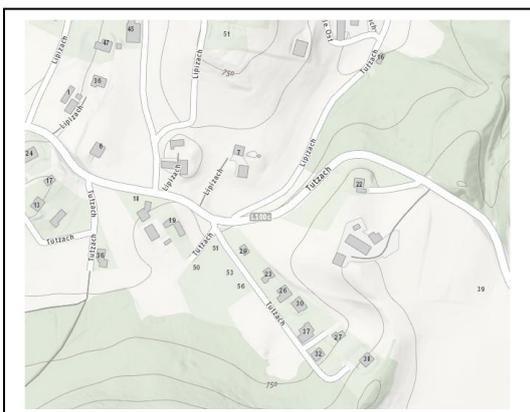
In den Jahren 2018 bis 2022 (5-Jahres-Vergleich) ereignete sich an der L 100c 250m vor und nach den Haltestellen kein Unfall mit Personenschaden (UPS).

Abbildung 9: Im erweiterten Bereich der Haltestellen Lipizach (+/- 250 Meter) wurden für die Jahre 2018 bis 2022 keine Unfälle mit Personenschaden registriert. /6/

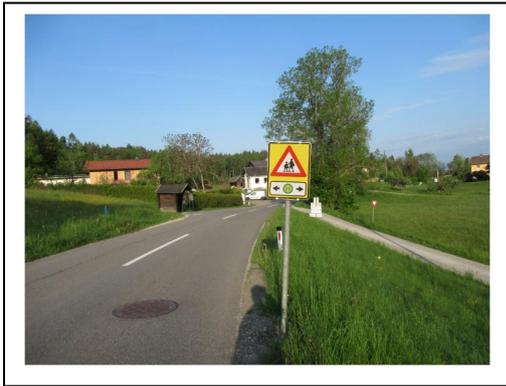
Der Straßenerhalter hat mit dem Aufstellen des Gefahrenzeichens nach § 50 Z 12 StVO an der L 100 c in Fahrtrichtung Tallage auf den besonderen Sachverhalt hingewiesen, dass sich Kinder im Straßenraum aufhalten können. In diesem Verkehrszeichen ist durch einen Doppelpfeil der Hinweis auf beidseitig situierte Haltestellen integriert.

Foto 7: Gefahrenzeichens nach § 50 Z 12 StVO an der L 100 c

Es wird an dieser Stelle explizit festgehalten, dass das zuvor beschriebene Straßenverkehrszeichen in den Lichtraum ragt. In diesem Zusammenhang wird insbesondere auf die Bestimmungen des § 48 Abs. 5 StVO hingewiesen wird.

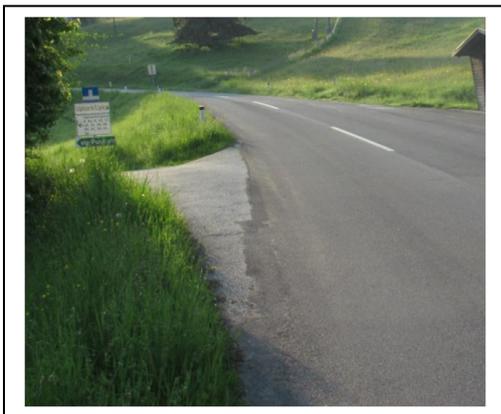
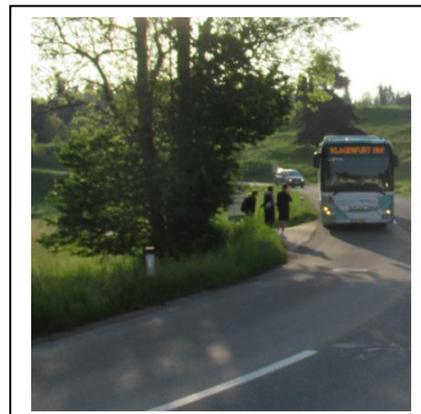
Die Busse halten auf dem Fahrstreifen der L 100c. Dieser Halt wird somit als Randhaltestelle ohne Bucht klassifiziert. Eine Fahrgastaufstellfläche fehlt gänzlich. Die auf den Bus wartenden Fahrgäste (Jugendliche) wurden im Einmündungsbereich und somit auf der Fahrbahn – einer untergeordneten Straße mit öffentlichem Verkehr (Sackgasse zum Anwesen „Pongratz“) in die L 100c - registriert.

Foto 8 und 9: Die zu untersuchende Randhaltestelle ist als solche nicht erkennbar

Eine Kennzeichnung (Haltestellentafel) ist nicht vorhanden. Fahrgastinformationen wie Haltestellenname, Aushangfahrplan, Liniennetzplan in Fahrtrichtung Tallage sind lediglich an der gegenüberliegenden Haltestelle angebracht.

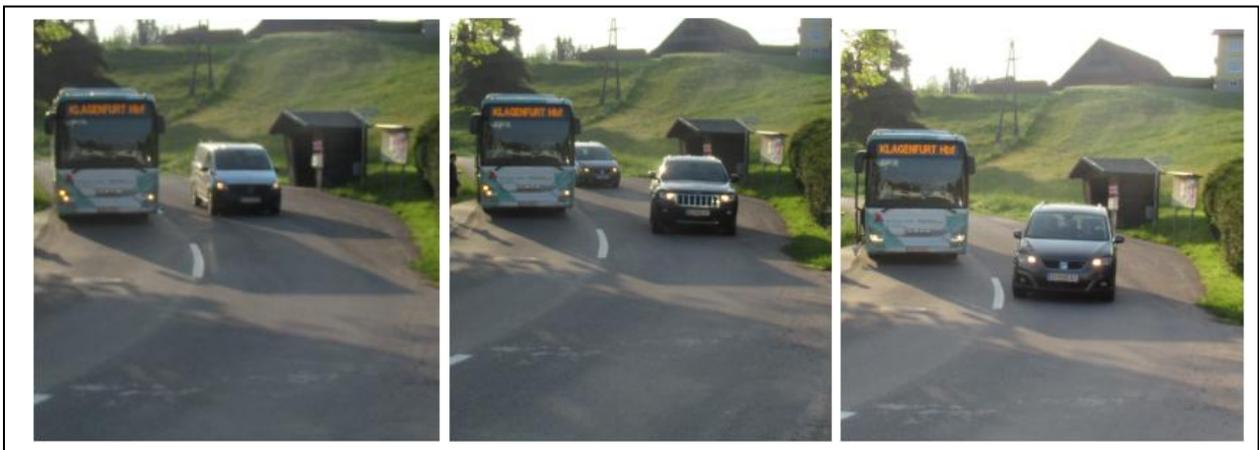
Bei der Bestandsaufnahme wurde festgestellt, dass bei den auf der Fahrbahn haltenden Bussen in der Rechtskurve vorbeigefahren wurde. Angemerkt wird, dass durch die Abschattungseffekte von einem sakralen Bauwerk und/oder den Baum- respektive den Strauchbewuchs die Sichtbeziehungen zum Gegenverkehr nur sehr eingeschränkt vorhanden sind. Die erforderliche freie Sicht von 110 m (bei einer zulässigen Geschwindigkeit von 100 km/h) auf den haltestellenabgewandten Fahrstreifen wird nicht erreicht.

Foto 11 bis 13: Vorbeifahrende Kfz am stehenden Bus an der Randhaltestelle Lipizach in Fahrtrichtung Tallage

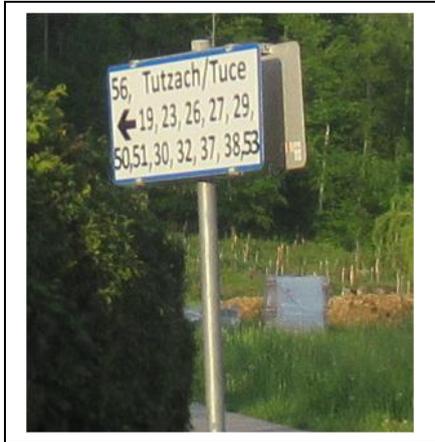
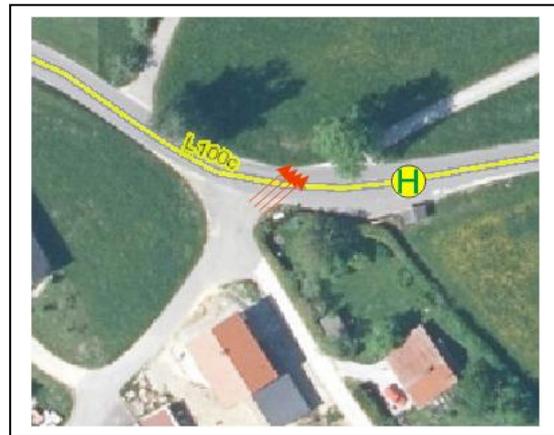
Das *Fahrgastaufkommen* kann als bescheiden bezeichnet werden. Während des Sommerfahrplanes 2023 wurde die Haltestelle Lipizach werktags von der Linie 52 vier Mal bedient. Am Erhebungstag (Schultag, sonniges Wetter) wurden insgesamt lediglich vier Jugendliche zur Abfahrtszeit um 6:28 Uhr registriert, die den Bus in Fahrtrichtung Tallage in Anspruch genommen haben. Der Zugang zur Haltestelle erfolgte von der Straße mit öffentlichem Verkehr von der Siedlung Tutzach/Tuze 19,23,26,27,29,30,32,37,38,50,51,53,56.

*Foto 14: Siedlungsbereich von dem der Zugang zur Haltestelle in Fahrtrichtung Tallage erfolgt
Abbildung 10: Darstellung der Gehlinien zur Haltestelle in Fahrtrichtung Tallage (Grundlage /11/, eigene Bearbeitung)*

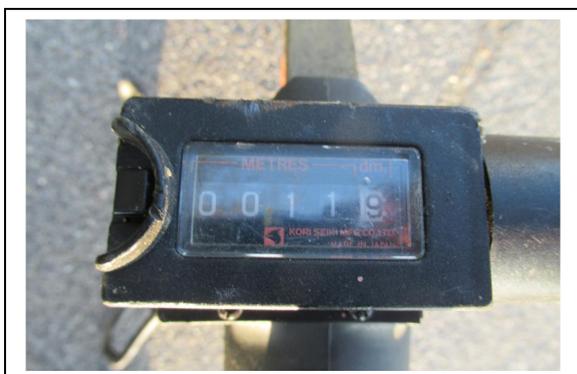
Im Zuge der Bestandsaufnahme wurde auch mit einem Messrad die Länge des Referenzbusses ermittelt. Diese beträgt 11,9 m.

Foto 15: Länge des Referenzbusses

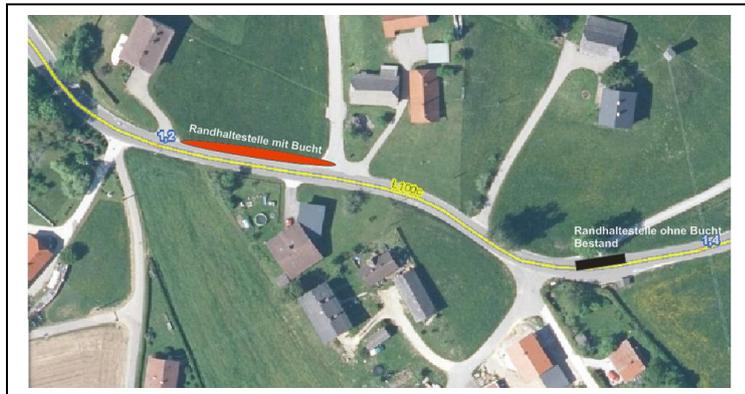
Unter Einbeziehung der Regelabmessungen für eine Busbucht respektive der notwendigen Anfahrtsichtweite ist die einzige mögliche Situierung einer Randhaltestelle mit Bucht in Lipizach in Fahrtrichtung Tallage zwischen Strkm 1,2 und 1,267 (siehe Abbildung 11). Angemerkt wird, dass sich der Einfahrtskeil in den Einmündungsbereich der untergeordneten Straße in die L 100c erstreckt.

Abbildung 11: Schematische Festlegung der Randhaltestelle mit Bucht für eine Länge von 67m
(Grundlage /11/, eigene Bearbeitung)

Diese Lage bedeutet darüber hinaus, dass die beiden korrespondierenden Haltestellen doch weiter entfernt von einander liegen und dass dieser Halt – aufgrund der festgestellten Gehlinien – eher nicht auf kurzem Wege erreicht wird.

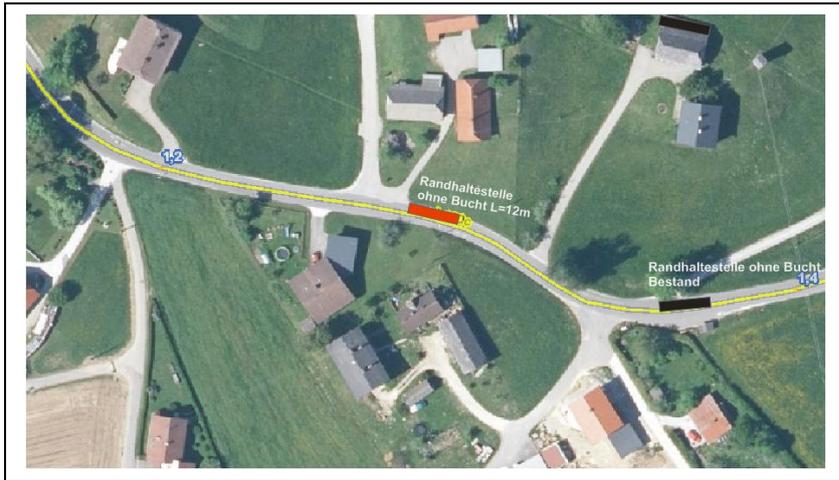
Eine Situierung der Randhaltestelle (mit Vorbeifahrt) – wie in nachstehender Abbildung dargestellt – erlaubt eine freie Sicht auf den haltestellenabgewandten Fahrstreifen von rd. 95m. Die Vorgaben nach /2/ in Bezug auf die Anfahrtsichtweite sind für eine Randhaltestelle ohne Bucht mit Vorbeifahrt erfüllt.

Abbildung 13: Schematische Festlegung der Randhaltestelle ohne Bucht zwischen zwei privaten Zufahrten (Grundlage /11/, eigene Bearbeitung)

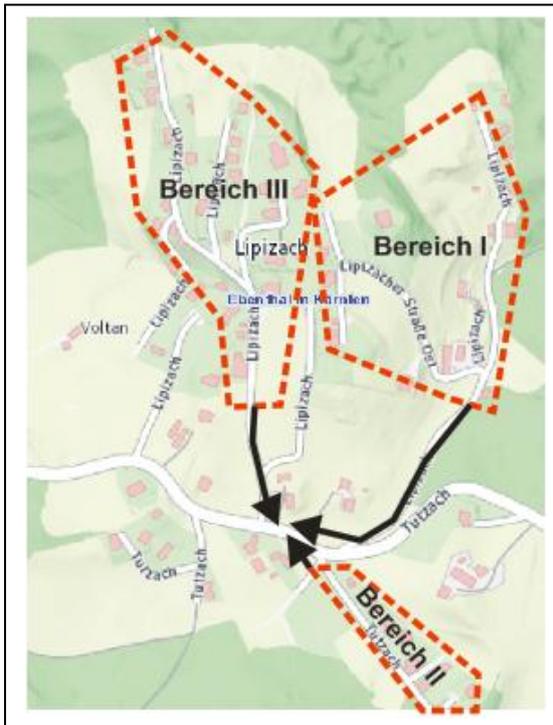
Hinsichtlich der Zu- und Abgänge sind insbesondere folgende 3 Siedlungsbereiche (nachstehend mit Ordnungsnummern) zu berücksichtigen:

Bereich I: Tutzach/Tuze 19,23,26,27,29,30,32,37,38,50,51,53,56.

Bereich II: Lipizach/Lipica 8,8a,9,10,17,18,22,34,38,39,40,41,50,51, 56

Bereich III: Lipizach/Lipica 4,5,11,12,13,13a,15,16,20,21,23-33,35,37,40,42-46,52

Abbildung 14: Siedlungsbereiche mit potenziellem Fahrgastaufkommen (Grundlage /11/, eigene Bearbeitung)

Für den Zugang zur Haltestelle in Fahrtrichtung Tallage müssen die Fahrgäste des Siedlungsbereiches II jedenfalls die L 100c queren. Beim Abgang von der Haltestelle (Fahrtrichtung Radsberg) ist die Notwendigkeit der Querung der Fahrgäste jedenfalls für die Siedlungsbereiche I und III gegeben.

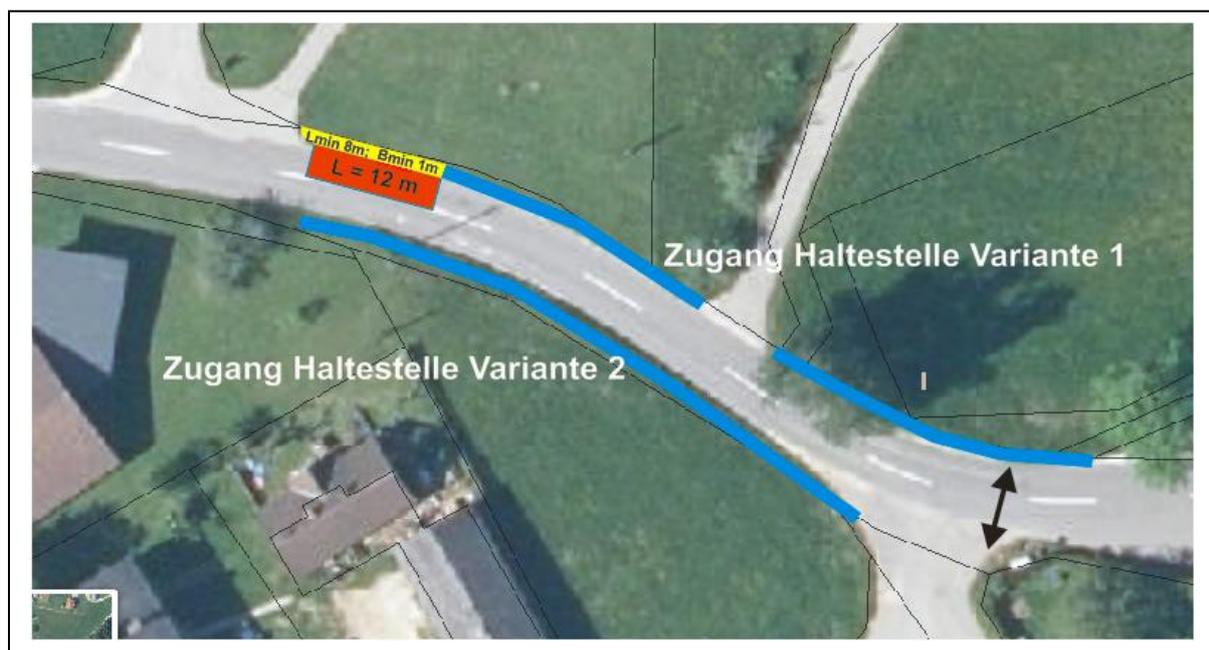
Um die Randhaltestelle mit Bucht eher geradlinig anzufahren, wird vorgeschlagen, die Haltestelle östlich der Einmündung der untergeordneten Straße/Privatzufahrt zu situieren. Die zuvor beschriebenen Mindestbreiten und Längen sind jedenfalls einzuhalten, und die fahrdynamischen Grundsätze des Referenzbusses sind bei der Ausbildung der Haltestelle zu berücksichtigen.

Abbildung 15: Schematische Darstellung der Randhaltestelle ohne Bucht (rot), Fahrgastwartfläche (gelb) und der Zugangsvarianten (blau) [Grundlage /11/, eigene Bearbeitung]

Variante 1 - Gehweg nördlich der L 100c:

Variante 2: Gehweg südlich der L 100c:
